“Ingeniería geotécnica forense (Casos historia) parte I”

Ing. Luis Bernardo Rodríguez González

4.1. Falla del Sifón Morena de la Línea 3

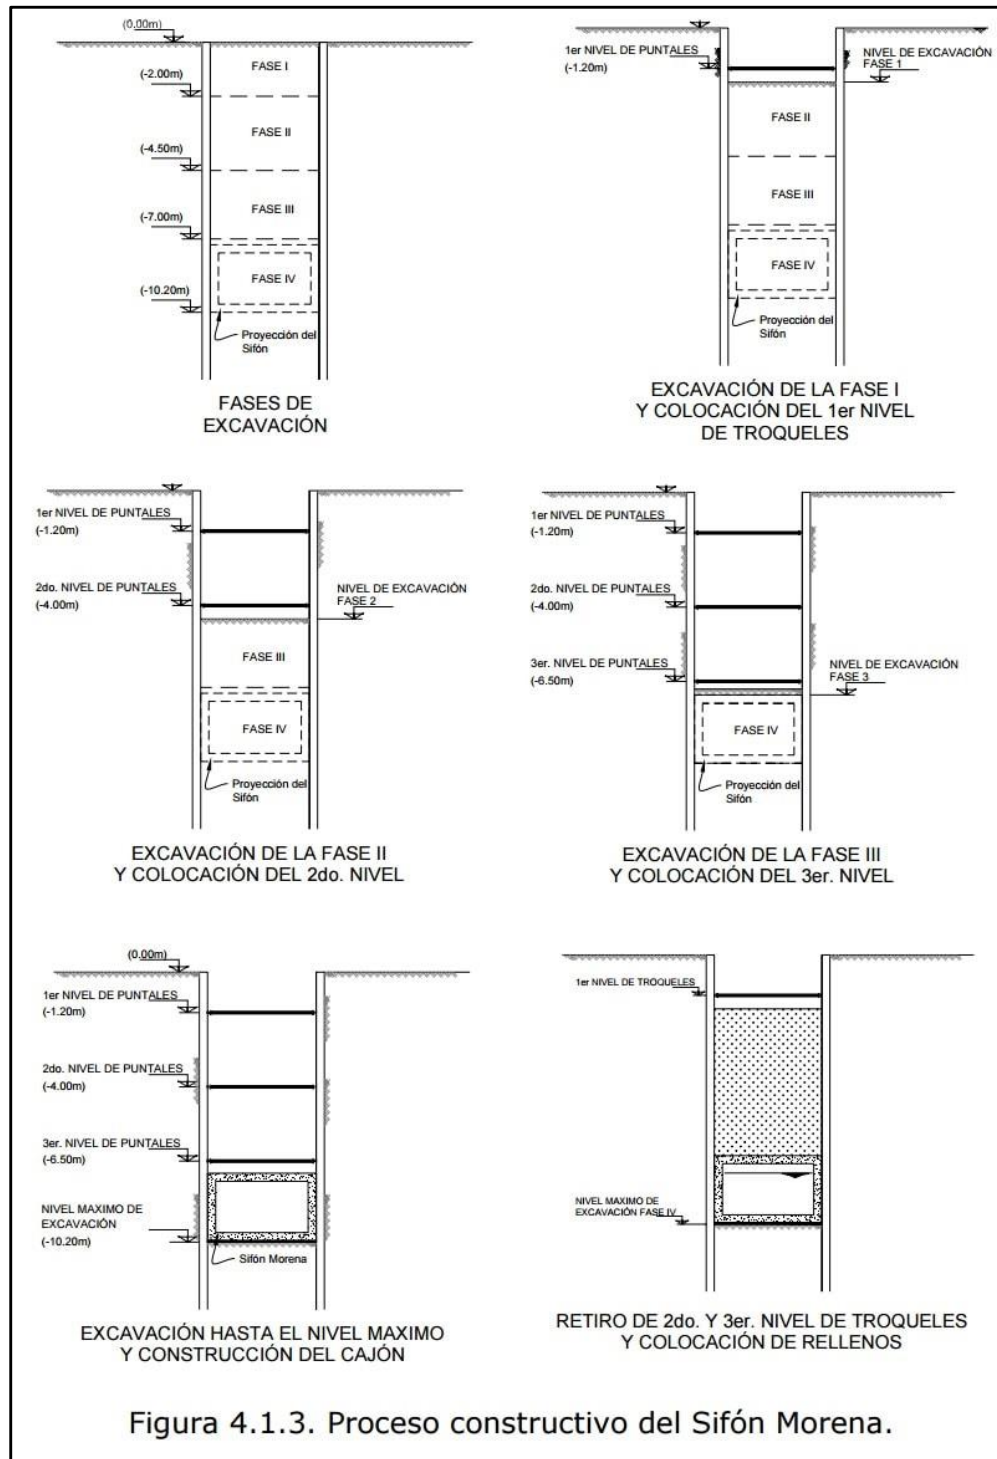
Figura 4.1.3. Proceso constructivo del Sifón Morena.

El Procedimiento Constructivo planteado para el Sifón Morena comprendía una excavación de 10.20 m de profundidad y 5.00 m de ancho entre muros tablestaca de concreto reforzado colados en zanja bajo lodo bentonítico, desplantados a un nivel de -12.70 m, y tres niveles de puntales a -1.20 m, -4.00 m y -6.50 m respecto al nivel de terreno natural. El orden de construcción propuesto fue el siguiente [Ver figura 4.1.3]:

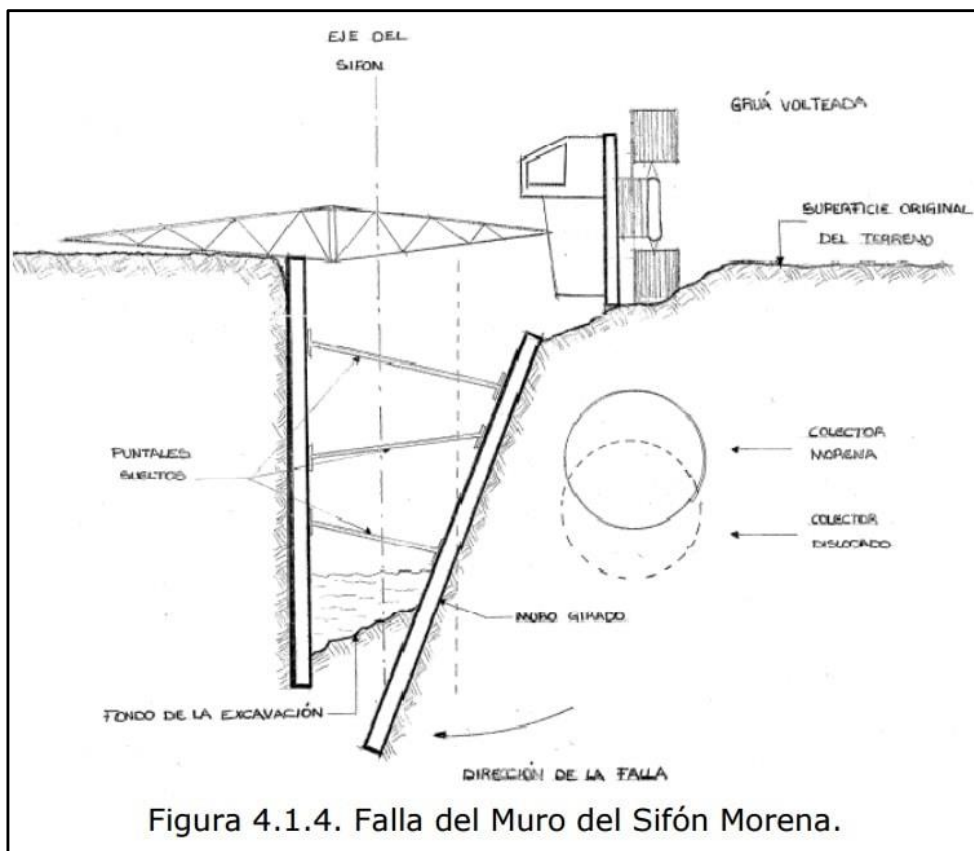
Después de colocar los tres niveles de puntales y durante la excavación de la última fase, el muro tablestaca empezó a desplazarse lateralmente provocando la dislocación del Colector Morena con la consecuente salida del agua negra hacia el subsuelo produciendo una sobrecarga en el respaldo del muro. Figura 4.1.4

Finalmente la tablestaca giró súbitamente inundando la excavación y volcando la draga hacia la zanja, apoyada lateralmente en un extremo de la excavación y con la pluma extendida en el otro, impidiendo así que cayera hasta el fondo. El accidente ocurrió a las 7:00hr con poco personal en el sitio afortunadamente.

Una vez ocurrida la falla y estabilizados los movimientos del terreno, se tapó el colector en sus cajas de entrada y salida, de común acuerdo con la autoridad del manejo del agua de drenaje de la ciudad. Posteriormente se extrajo el agua de la excavación, se hincó una tablestaca metálica paralela al muro milán en la longitud de la zona fallada y se realizó una sustitución de puntales recolocando el nivel inferior a una distancia de 0.50 m arriba de la máxima profundidad de excavación. La excavación continuó en etapas cortas de 5.0 m de longitud hasta terminar la losa de fondo y se procedió a terminar la construcción del sifón.

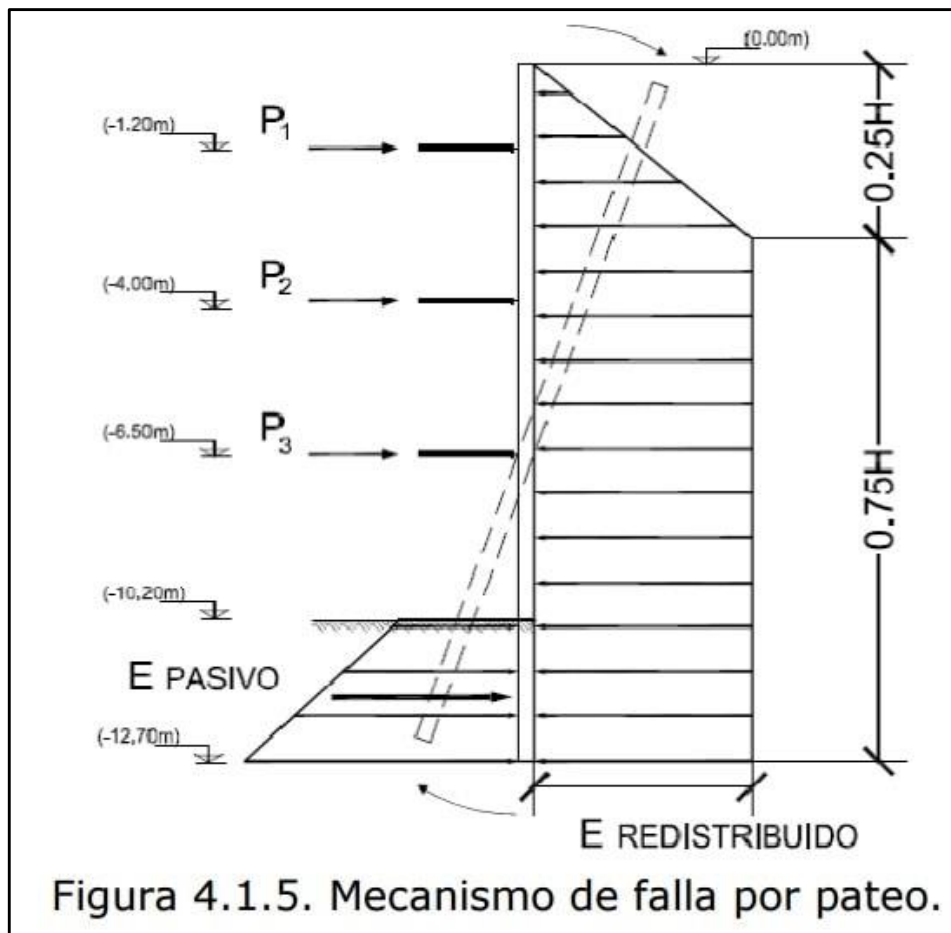
En la figura 4.1.5 se muestra esquemáticamente la forma de analizar la tablestaca contra un riesgo de falla por “pateo”, es decir, cuando la ataguía es rígida y la excavación está próxima a llegar al fondo, existe la posibilidad que el empuje pasivo que produce el suelo en la parte interior de la ataguía [zona de la “pata” del muro], sea insuficiente para resistir los empujes activos del suelo y se produzca un giro en la tablestaca.

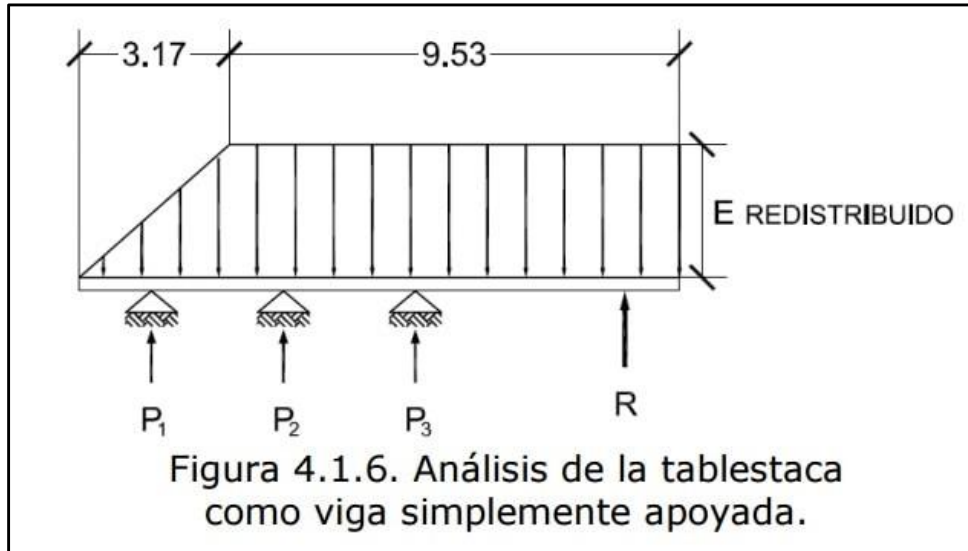
Las presiones sobre el muro tablestaca se obtuvieron calculando los empujes redistribuidos en toda la longitud del muro empleando las expresiones propuestas por Terzagui – Peck para arcillas blandas [Referencia 1]. Las cargas en los apoyos de la tablestaca se determinaron analizando el muro como una viga horizontal unitaria con cuatro apoyos como se muestra en la figura 4.1.6. Los primeros 3

apoyos corresponden a los puntales y el cuarto apoyo, es la resultante necesaria para lograr el equilibrio, generada por el empuje pasivo sobre la pata del muro.

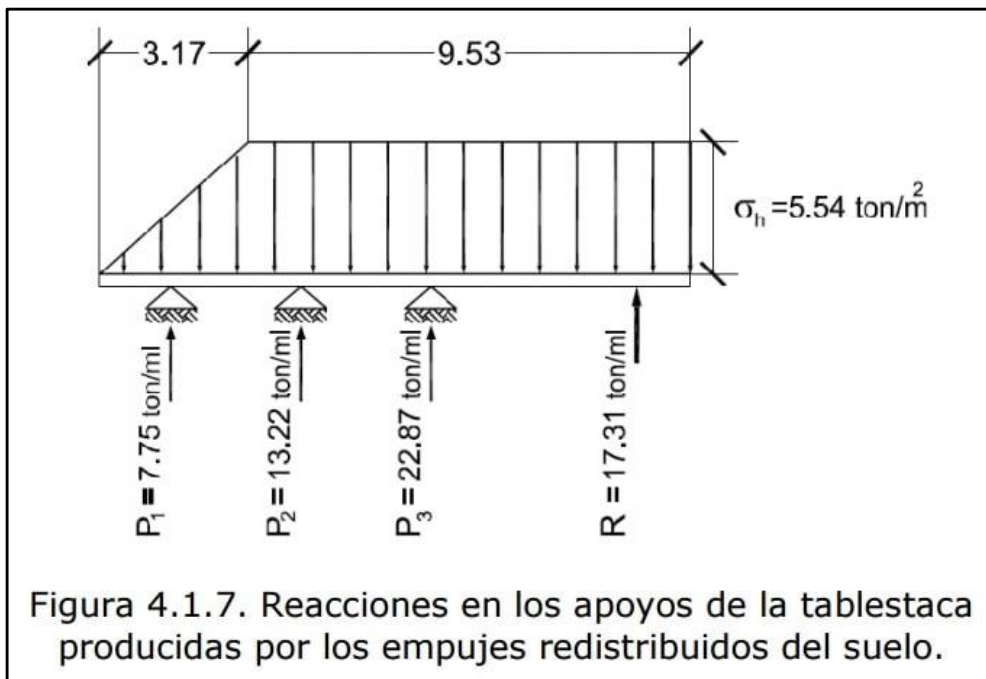
Las cargas en los apoyos producidos por los empujes redistribuidos sobre la tablestaca se presentan en la figura 4.1.7.

El valor del factor de seguridad menor a uno indica que el sistema de ademe es inestable ante la falla por pateo y se corrobora la hipótesis de la falla ocurrida en la construcción del Sifón Morena.

El análisis de falla por pateo muestra que el empuje redistribuido sobre la tablestaca produce en la parte empotrada del muro una carga de 17.31 ton/ml, y el empuje pasivo del suelo para resistirla de 14.44 ton/ml no es suficiente para mantener el equilibrio, siendo esta diferencia de empujes lo que produjo el giro de la tablestaca, la falla del suelo y el giro de la estructura de contención durante la excavación para alojar el Sifón Morena.

Del análisis se desprende que las cargas solicitadas en los puntales son bajas por lo que era posible espaciarlos verticalmente incrementando la profundidad del segundo y tercer nivel de puntales. De particular interés resulta la ubicación del último nivel de troqueles, pues debido al mecanismo de falla por pateo es deseable colocarlo a la máxima profundidad posible, en este caso debió colocarse en la cota - 9.20m, apenas 40cm por encima de la cara superior de la losa de fondo.
