### “Ingeniería geotécnica forense (Casos historia) parte II”

##### 4.2. Falla del talud en la Estación Centro Médico de la Línea 8

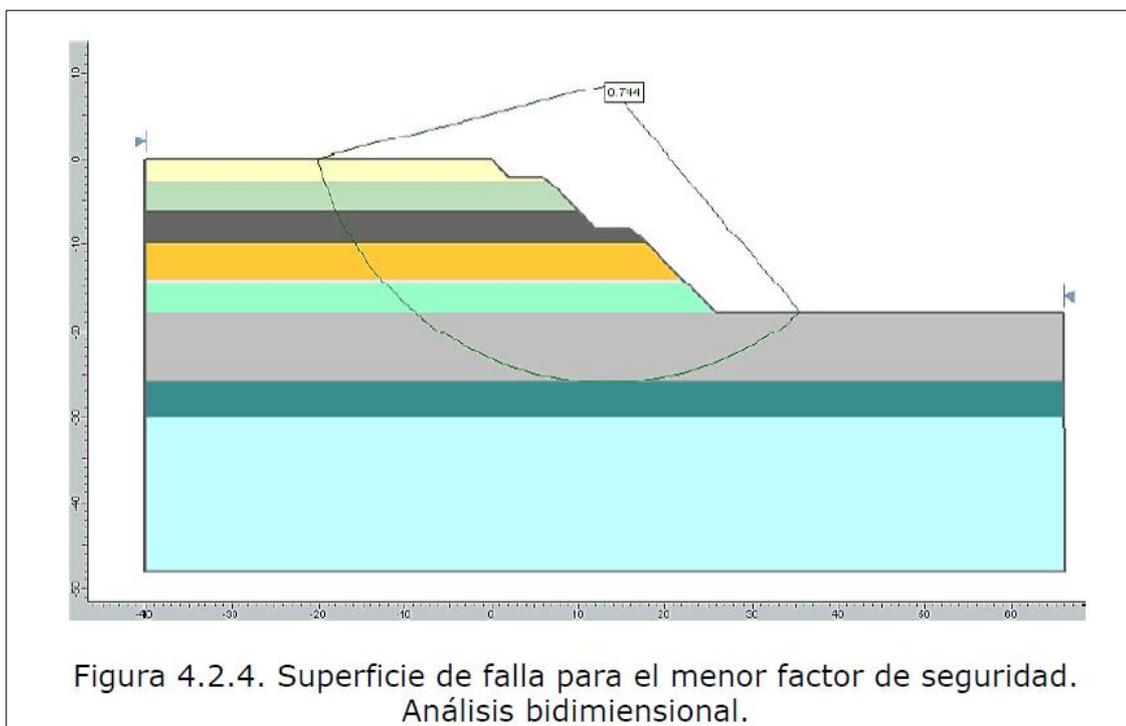
Los resultados del análisis bidimensional arrojaron un Factor de Seguridad cercano a 0.74, y cuando se hizo el análisis considerando la resistencia de las paredes con el método tridimensional, el Factor de Seguridad subió a 1.34. Este factor aún sin llegar a ser un buen valor, ya garantizaba la estabilidad temporal del talud la cual sería crítica entre el momento de alcanzar el fondo y de colar la losa, período que duraba aproximadamente dos días.

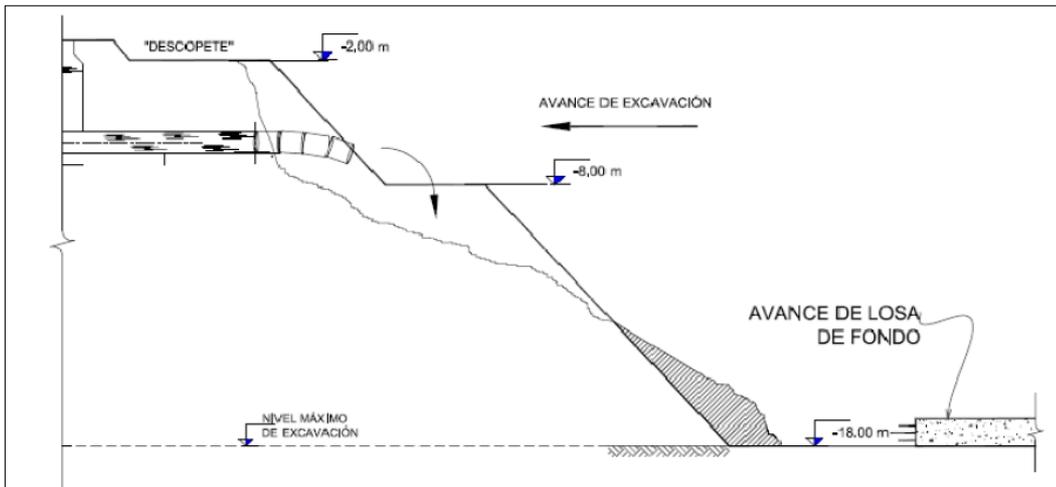
Una vez que se inició la excavación, se llevaban varios avances de la construcción de la losa de fondo y durante la excavación para la siguiente losa se presentó una lluvia la noche anterior, el colector que estaba fuera de servicio y que no se había sellado, acumuló agua, el cuerpo de la parte superior del talud se deformó con la descarga de la excavación y se produjo una falla local por deslizamiento del talud arriba de la berma que produjo un desprendimiento de una masa importante de suelo, el cual cayó sobre el armado de la losa que se iba a colar [figura 4.2.4.]

Figura 4.2.5. Falla del talud durante la construcción de la Estación Centro Médico L-9.

Aunque la preocupación era la falla general del talud, la falla que se presentó, fue una “falla local” por deslizamiento del talud arriba de la berma. El análisis de esta falla se puede entender si se aplica la presión hidrostática provocada por la recarga del colector viejo y se compara contra la resistencia al corte del piso y de las paredes de la cuña de falla como se indica en la siguiente figura:

El factor de Seguridad por deslizamiento fue de 0.96, lo que indica claramente la presencia de la falla.

La lección aprendida en esta falla fue que era necesario sellar el colector que había quedado en desuso así como los pozos de visita para evitar la aportación del agua de lluvia acumulada en la tubería que estaba fuera de servicio y cuya trayectoria se ubicaba sobre el talud superior de la Estación.

Para recuperar la excavación se procedió a tapar los pozos de visita del colector que estaba en desuso, evitando así que el agua de lluvia no se introdujera nuevamente en el colector, se afinó la superficie del talud fallado, se retiró el material del fondo, se cubrió con un hule toda la superficie del talud con el fin de evitar que el agua de lluvia se introdujera en el cuerpo del mismo, se dio seguimiento estricto a las nivelaciones del hombro del talud y de las banquetas, y se prosiguió con la excavación.

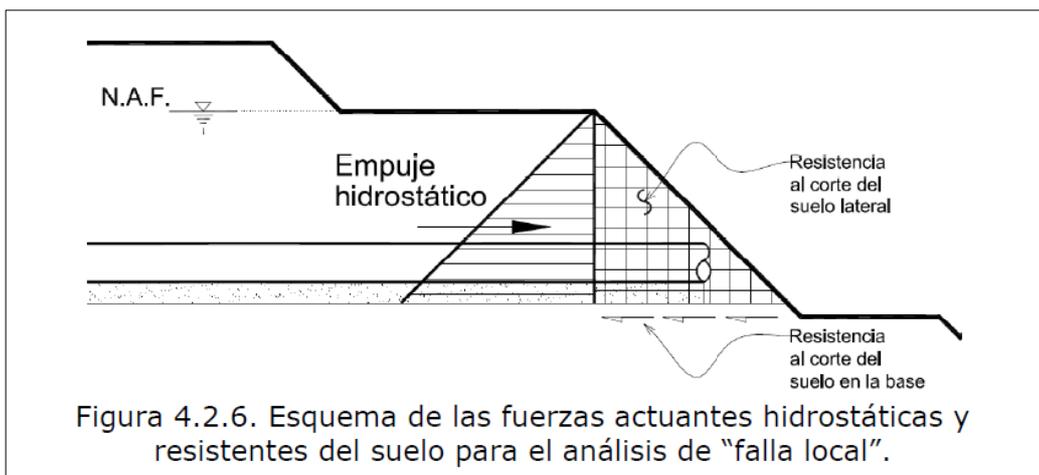
Figura 4.2.6. Esquema de las fuerzas actuantes hidrostáticas y resistentes del suelo para el análisis de “falla local”.
