“Ingeniería geotécnica forense [Casos historia] parte III”

Ing. Luis Bernardo Rodríguez González

4.3. Falla del muro del Paso Vial en Av. Constituyentes

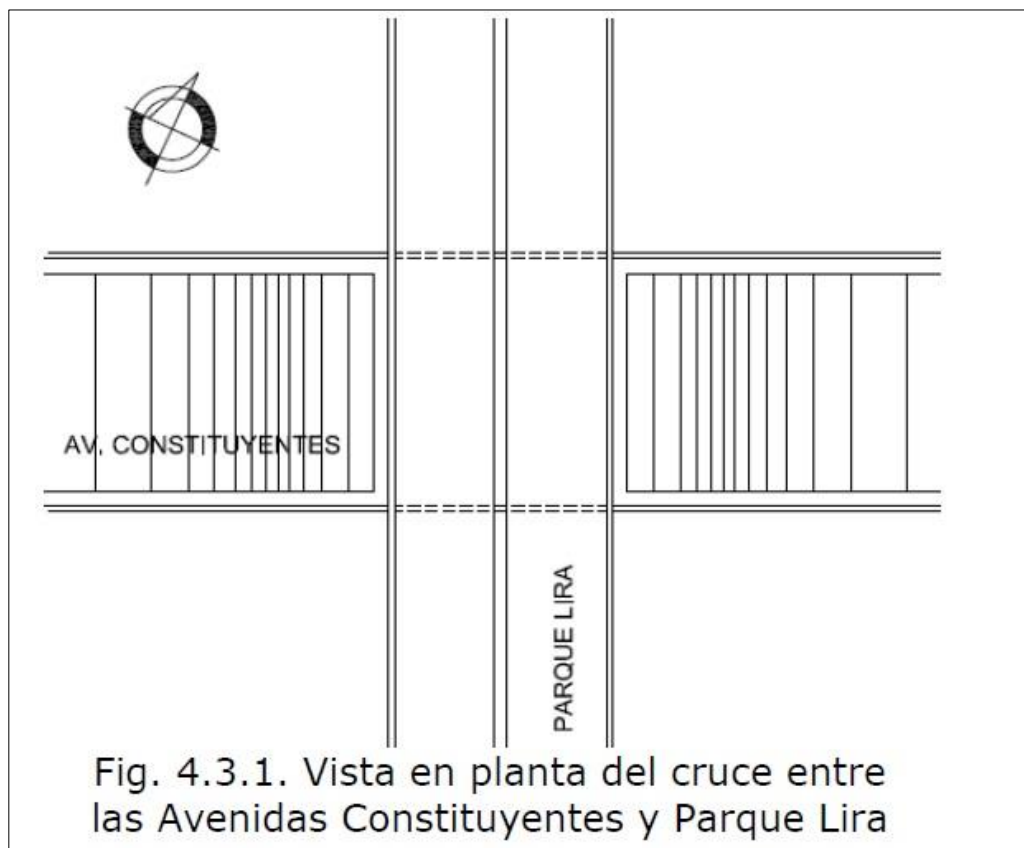
En la intersección de las Avenidas Parque Lira y Constituyentes, se construyó un paso Vial deprimiendo Constituyentes y dejando Parque Lira a nivel [Figura 4.3.1].

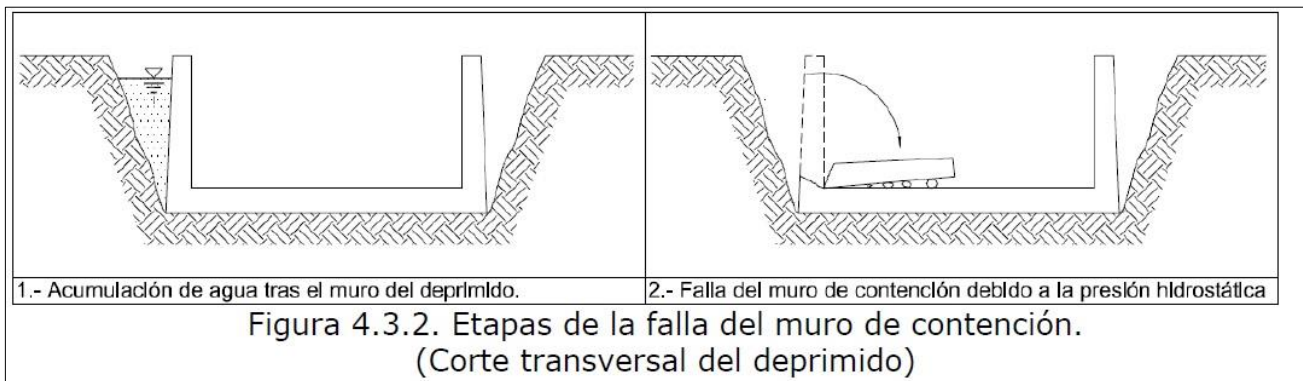
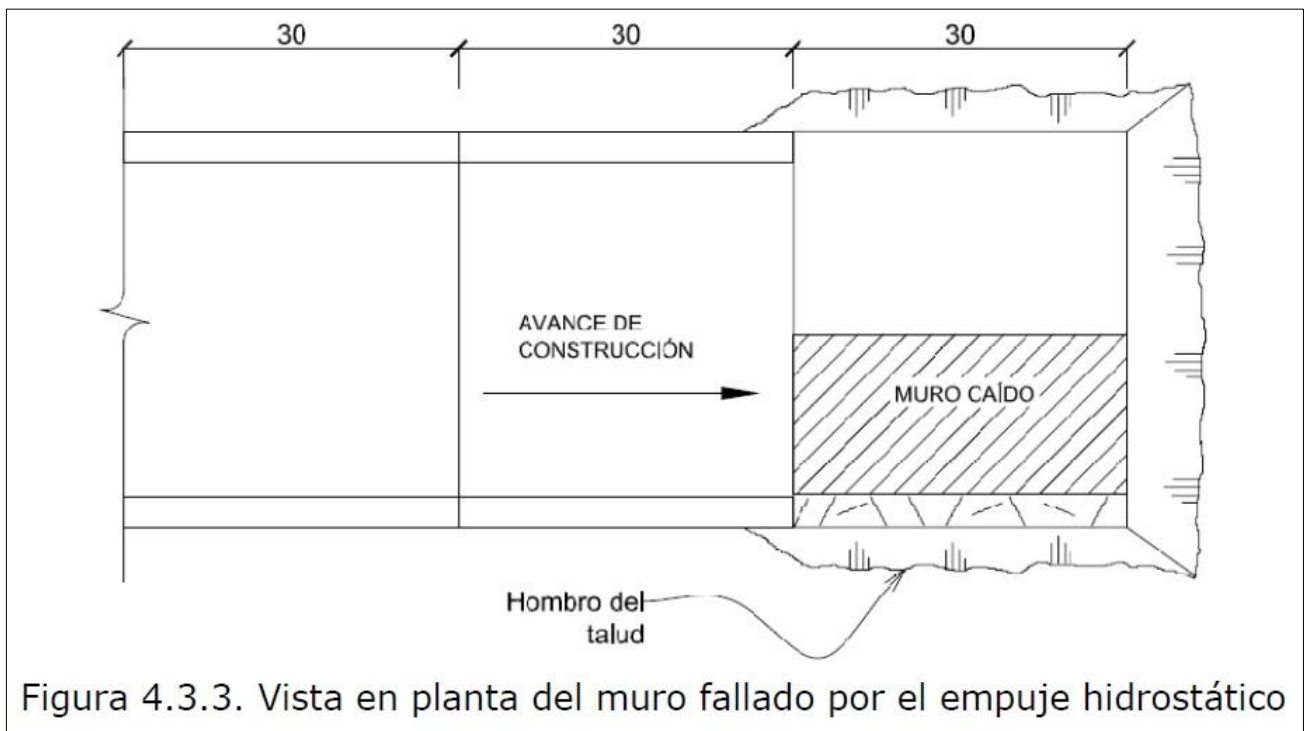
Una vez construidos el muro norte más cercano al cruce con parque Lira y antes de rellenarlo, existía un hueco donde debería colocarse el relleno en el respaldo del muro. La construcción se ejecutó durante la época de lluvias, por lo que después de una lluvia abundante, el agua reconoció hacia el respaldo del muro y provocó un empuje hidrostático en casi toda su altura, que no pudo ser resistido por éste provocando la falla del mismo y su caída hacia la losa de fondo. Figuras 4.3.2 y 4.3.3.

El muro no estaba diseñado para soportar el empuje hidrostático en toda la altura, y tampoco se habían diseñado drenes en su respaldo para drenar el agua que a futuro se pudiera infiltrar en el respaldo del muro.

El muro fallado se volvió a construir y se instalaron anclas en todos los muros ya construidos capaces de tomar una eventual presencia de agua en el respaldo de todos los muros.

En este cruce, se procedió a demoler el muro fallado, se restituyó el acero de refuerzo en la zona de la conexión entre la zapata y el muro, y se procedió a colar nuevamente el muro. Se especificó que durante su construcción se instalaran bombas de emergencia provisionales por detrás del muro. Finalmente se colocó material areno limoso compactado en el respaldo como relleno. Los muros se reforzaron con anclajes para tomar algún eventual empuje hidrostático futuro, provocado por la rotura de alguna tubería o por la filtración de las lluvias. Estos anclajes se diseñaron con anclas pasivas y se colocaron a todo lo largo del paso vial, en los lados norte y sur, y se ubicaron en el tercio inferior de los muros.

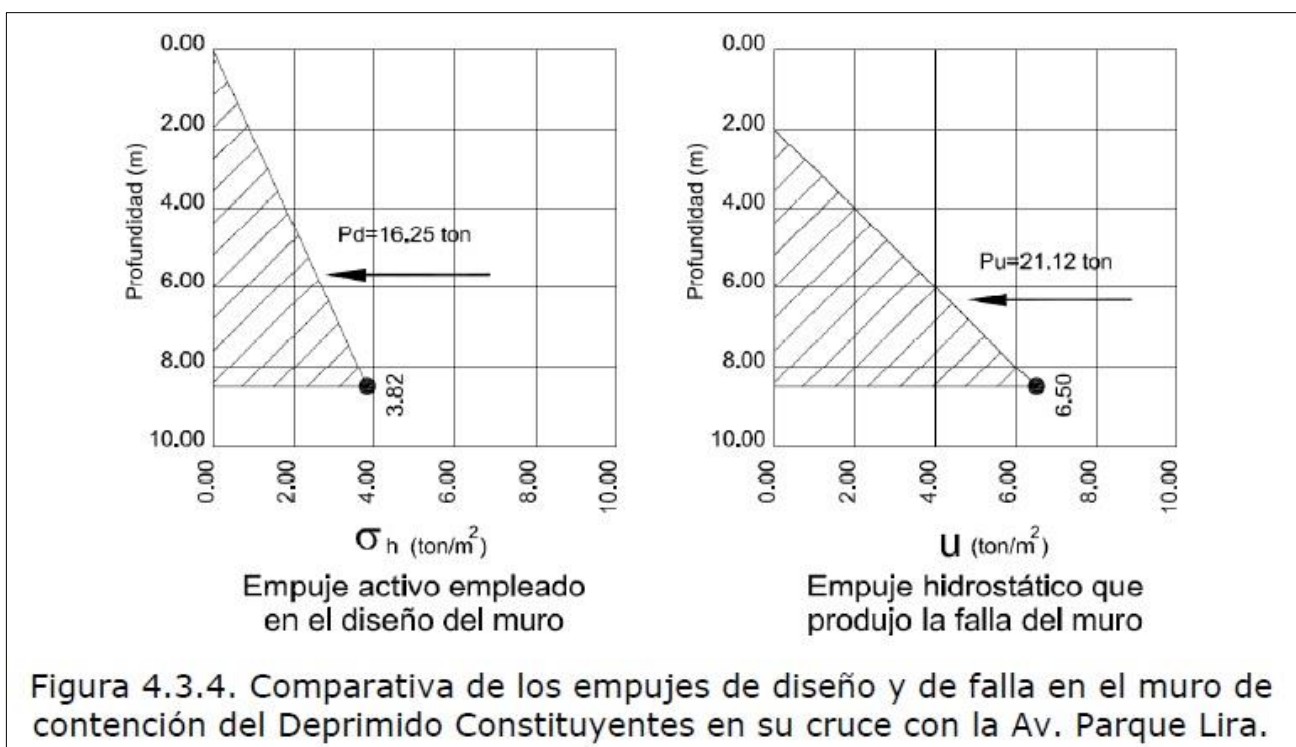
Se calculó el empuje hidrostático que produjo la lluvia del día anterior sobre el respaldo del muro y su valor fue mayor al empuje activo con el que se diseñó el muro, originando esta condición que el momento flexionante en la base del muro fuera mayor que el momento resistente produciendo la ruptura y el volcamiento del muro de contención. Los valores de los empujes de diseño e hidrostático se presentan en la figura 4.3.4.
