TESINA DE SUSTENTACIÓN DE DIPLOMADO

**DIPLOMADO DE GEOMECÁNICA SUBTERRÁNEA Y
SUPERFICIAL**

**DISEÑO Y VERIFICACIÓN DE LOS TALUDES DE BANCO
Y GLOBALES DE UN OPEN PIT – APLICACIÓN A UNA
MINA DE HIERRO EN EL SUR DEL PERÚ**

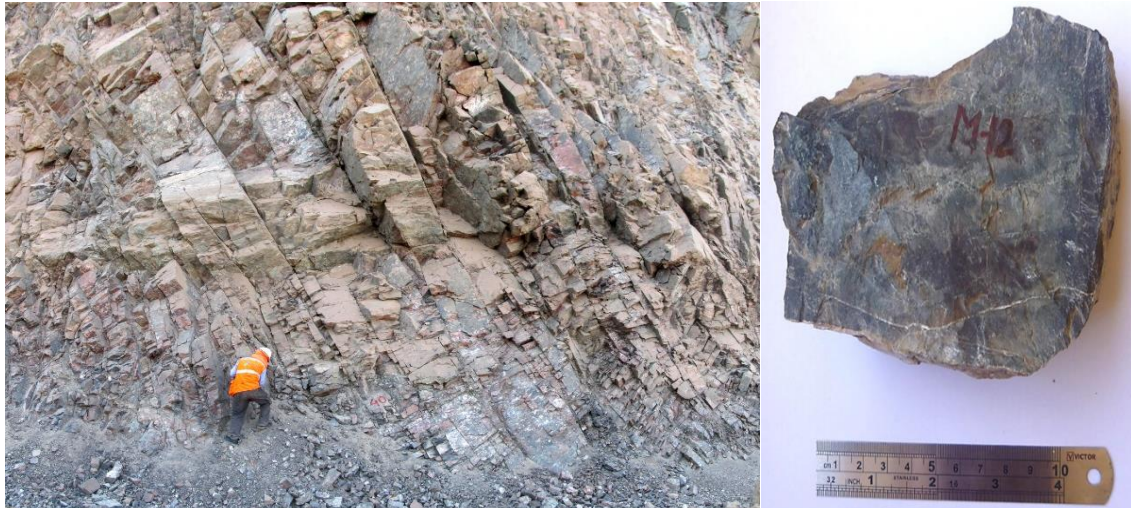
Figura N° 5-1
Afloramiento de Hornfels Moderadamente Fracturado

Constituye la roca encajonante del tajo, se presenta de color gris claro a gris verdoso, textura clástica, de alta resistencia, moderadamente fracturada a muy fracturada. Los afloramientos de roca hornfels presentan un fuerte fracturamiento debido a la presencia de fallas locales de buena persistencia, cuyos planos de fracturas son ondulantes y escalonados. Ver **Figura N°5-1**.

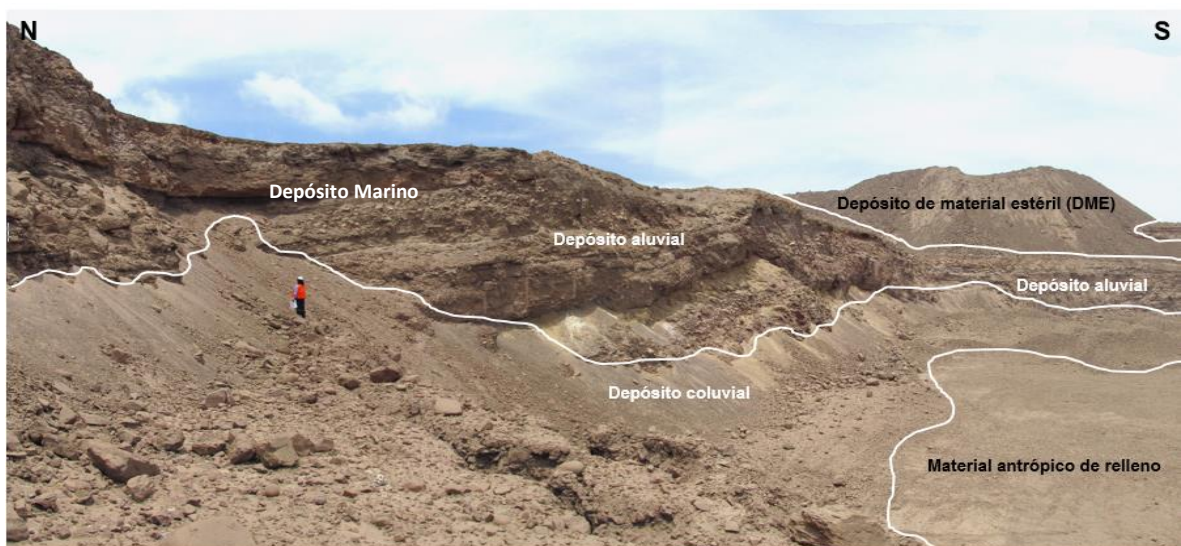
Figura N° 5-3
Vista de los Depósitos Aluviales, Marinos y Coluviales

Estos depósitos están conformados por material reciente que ha sido transportando por acción de flujo de agua y están constituido por arena, arena limosa y gravas subredondeadas a subangulosas. Una vista de los depósitos aluviales se presenta en la **Figura N° 5-3**

Se refiere a los materiales que han sido depositados por debajo del tren de olas, está constituido por gravas y arena fina limpia, se observa la presencia de precipitados químicos de carbonatos. Una vista de los depósitos marinos se presenta en la **Figura N° 5-3**.

Estos depósitos están conformados por material reciente que tienen poco transporte por acción de la gravedad; están constituido por arena, gravas subredondeadas a subangulosas y bloques subredondeados a angulosos. Una vista de los depósitos coluviales se presenta en la **Figura N° 5-3**

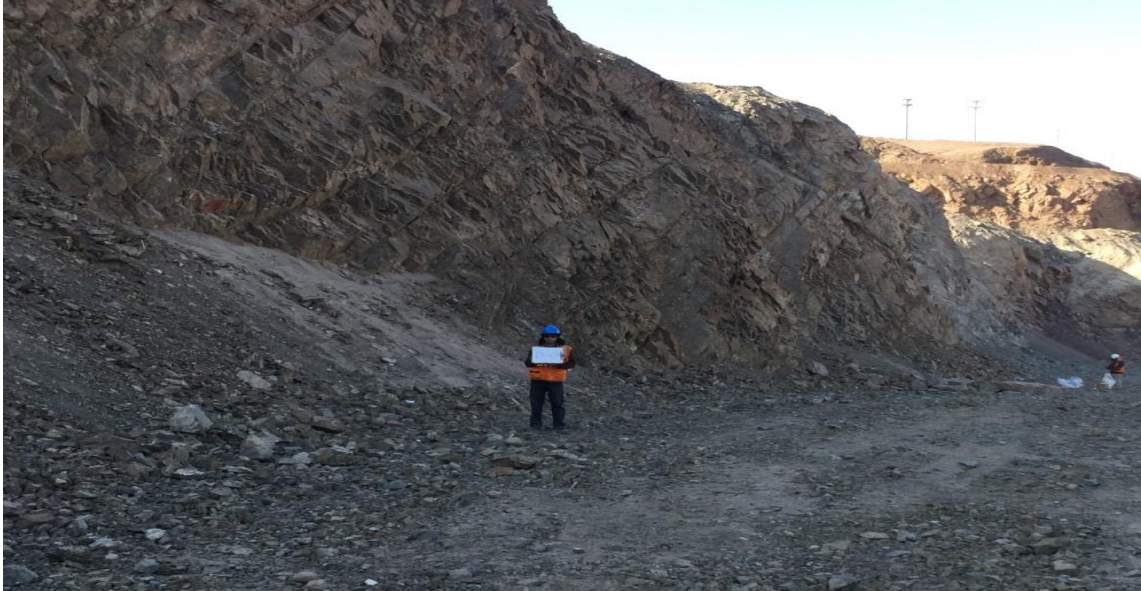
Figura N° 6-1
Vista de la Estación Geomecánica EG-02

En la **Figura N° 6-1**, se presenta como ejemplo una vista de una de las estaciones geomecánicas realizadas durante la investigación geotécnica en el tajo CGI.

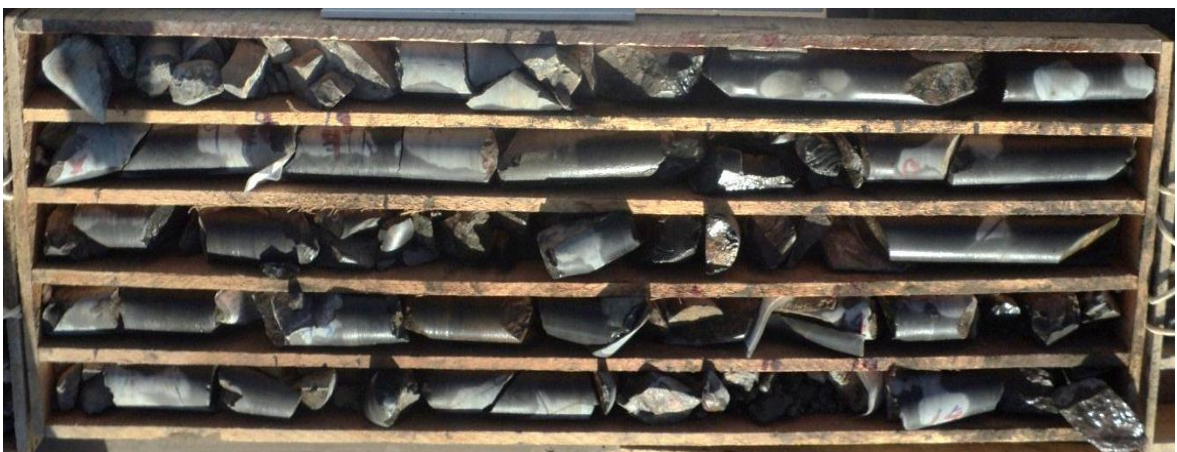
Figura N° 6-2
Vista de Caja de la Perforación Diamantina

El propósito de la campaña de perforaciones fue obtener información confiable que pueda ser usada para estimar parámetros como la resistencia de la roca intacta, el grado de fracturamiento, la condición de fracturas, y la valoración de la calidad del macizo rocoso (RMR) en profundidad. En la **Figura N° 6-2**, se presenta como ejemplo una de las cajas con las muestras obtenidas de un tramo de la perforación PGT15-01.

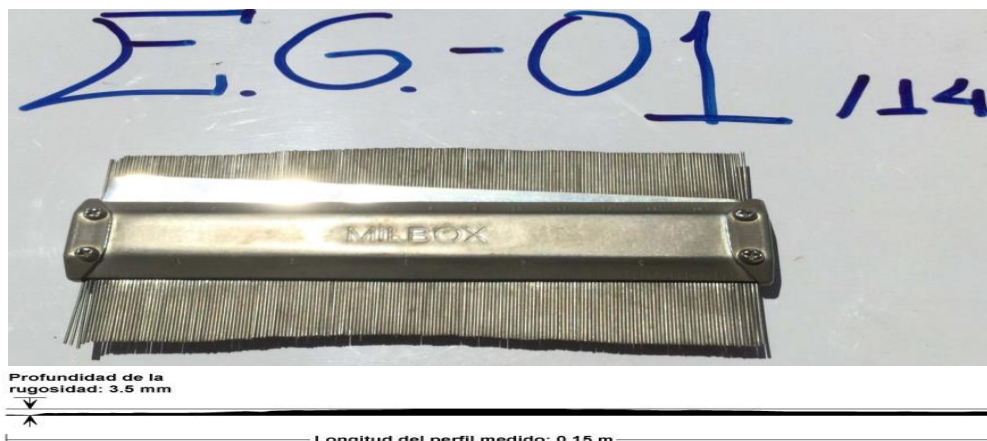
Figura N° 6-10
Vista del Perfil de Rugosidad de las Discontinuidades (EG-01)

Con la finalidad de estimar la rugosidad de las discontinuidades se ejecutaron mediciones con el Peine de Barton, se obtuvo un perfil el cual se compara con una escala de perfiles propuesta por Barton. Los valores obtenidos indicaron que la rugosidad de las juntas varía entre “ligeramente rugosa” a “rugosa”. En la **Figura N° 6-10**, se presenta como ejemplo una vista del Peine de Barton con su correspondiente perfil de rugosidad.

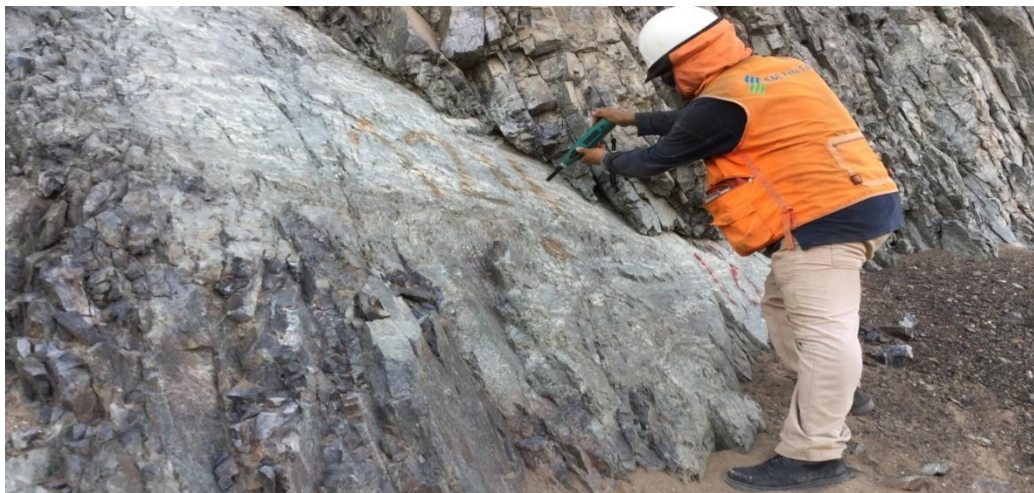
Figura N° 6-11
Ejecución del Ensayo con el Martillo Schmidt (EG-01)

Con la finalidad de determinar los parámetros de resistencia de las discontinuidades se realizaron mediciones con el Martillo Schmidt en las discontinuidades identificadas en las estaciones geomecánicas. A partir del ángulo de fricción básico (Tilt Test) y de los valores de rebote r y R (Martillo Schmidt) es posible calcular el ángulo de fricción residual de las discontinuidades que se utilizó en el análisis cinemático del macizo rocoso.

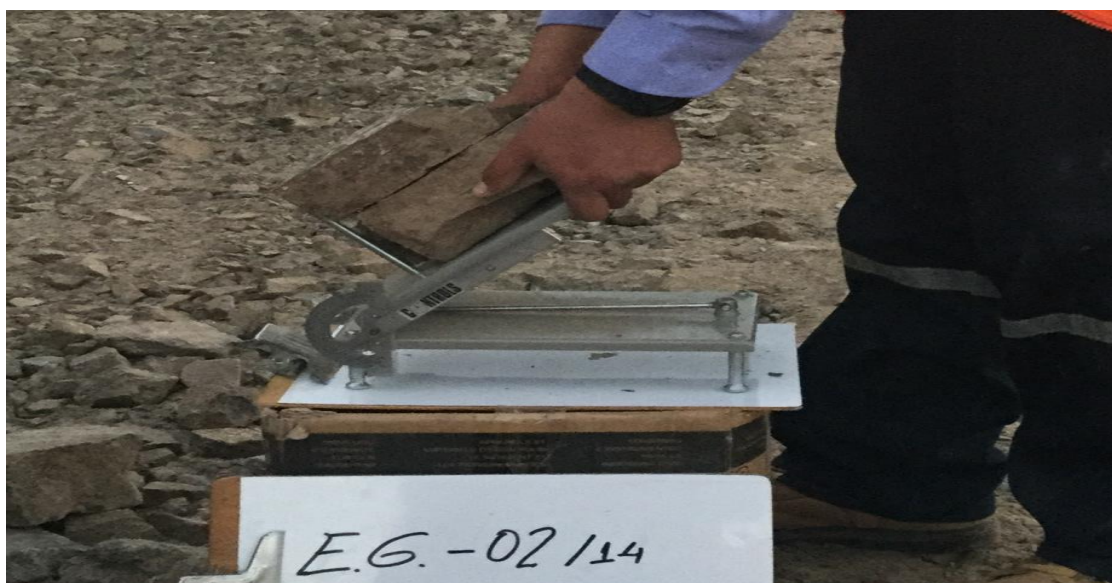
Figura N° 6-12
Ejecución del Ensayo Tilt Test (EG-02)

Este ensayo permite estimar el ángulo de fricción básico de las discontinuidades, el cual es necesario para el posterior cálculo del ángulo de fricción residual. Para la ejecución del ensayo se utiliza un bloque de roca que contenga un plano de discontinuidad, dicho bloque se coloca sobre una superficie de apoyo y a continuación, se inclina el plano de apoyo hasta que comience a deslizar un fragmento sobre otro.

Para definir el ángulo de fricción básico a utilizar en la evaluación de la estabilidad de taludes a nivel local (bancos), se ha considerado conservadoramente el promedio entre los valores obtenidos del tilt test y del corte directo. Ver **Cuadro N° 6-2** y **Figura N° 6-12**.

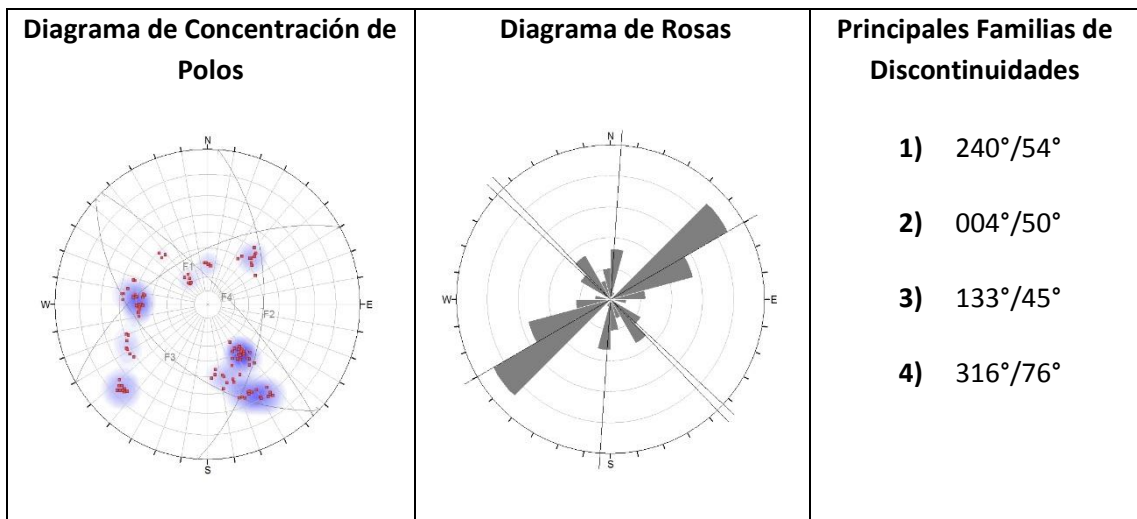
Figura N° 7-2
Dominio Estructural Sureste Central (II)

- **Dominio Estructural Sureste Central (II)** - Constituido principalmente por hornfels, cortado por diques andesíticos de textura porfírica. Presenta un principal sistema de fracturamiento NE-SW con buzamiento de alto ángulo ($N240^{\circ}/54^{\circ}$) y un segundo sistema de discontinuidades con dirección N-S de alta inclinación ($N004^{\circ}/50^{\circ}$). Ver **Figura N° 7-2**.

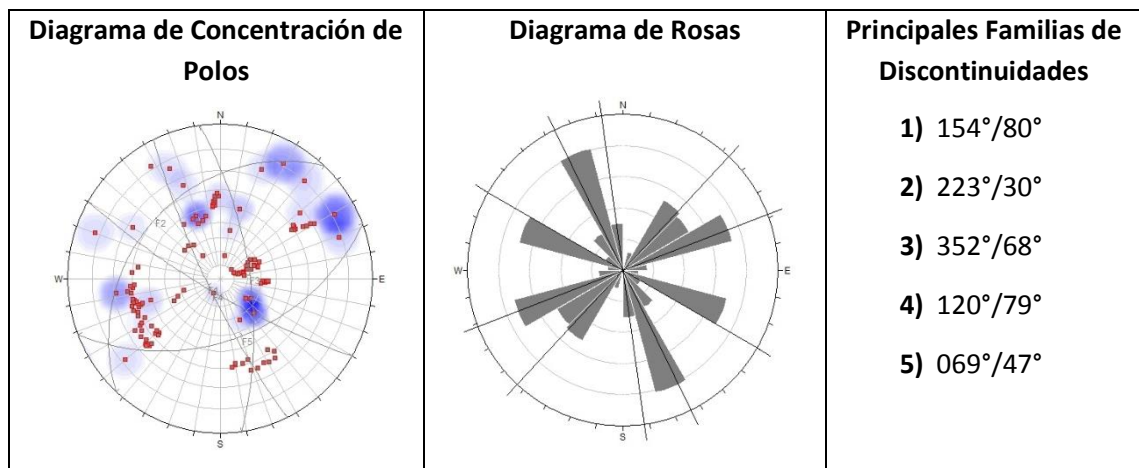
Figura N° 7-4
Dominio Estructural Norte - Noreste (IV)

- **Dominio Estructural Norte - Noreste (IV)** - Constituido por hornfels, zonas de óxidos y diques andesíticos de textura porfiritica. Presenta un principal sistema de fracturamiento NW-SE con buzamiento de alto ángulo ($N154^{\circ}/80^{\circ}$) y un segundo sistema de discontinuidades con dirección NE-SW de baja inclinación ($N223^{\circ}/30^{\circ}$). Ver **Figura N° 7-4**.

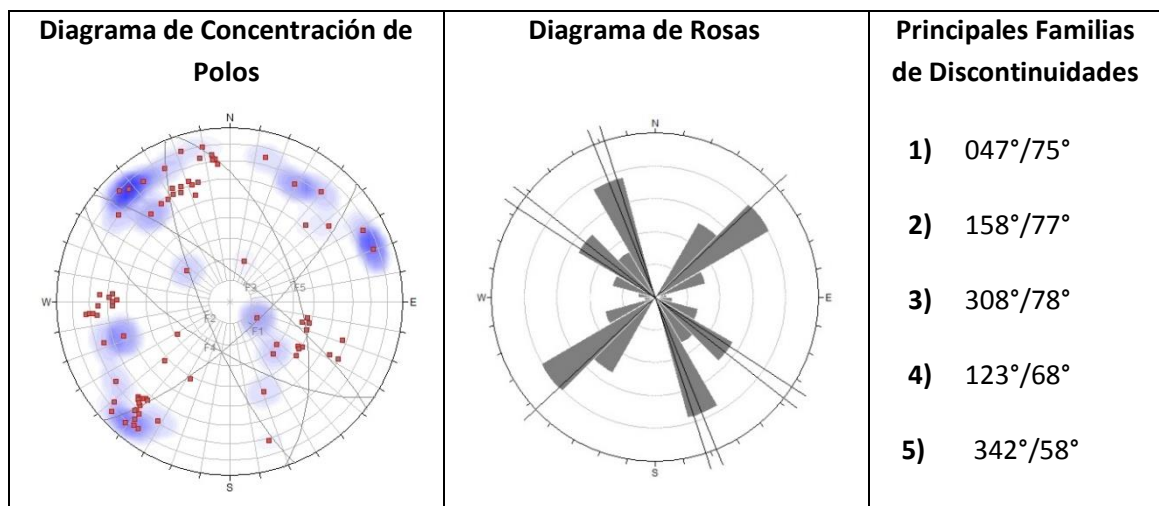
Figura N° 7-5
Dominio Estructural Noroeste Central (V)

- **Dominio Estructural Noroeste Central (V)** - Constituido por hornfels, diques andesíticos y zonas de óxidos. Presenta un sistema de fracturamiento NE-SW con buzamiento de alto ángulo ($N047^{\circ}/75^{\circ}$), y un segundo sistema de discontinuidades con dirección NW-SW ($N158^{\circ}/77^{\circ}$). Ver **Figura N° 7-5**.

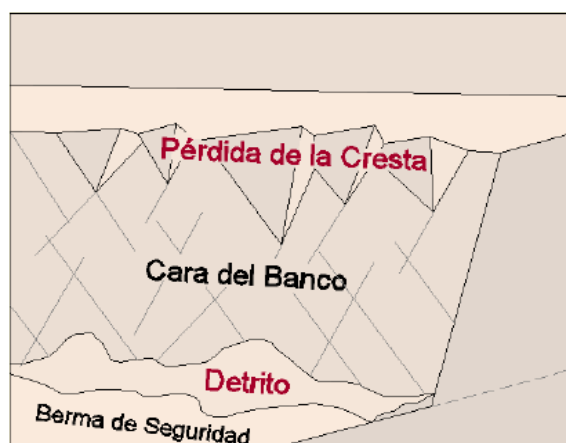
Figura N° 7-7
Esquema de una Berma de Seguridad Luego de ser Excavada

Sin embargo, las perturbaciones relacionadas con la voladura y excavación tienen como resultado una cara con numerosas áreas de pérdida de la cresta (ver **Figura N° 7-7**).

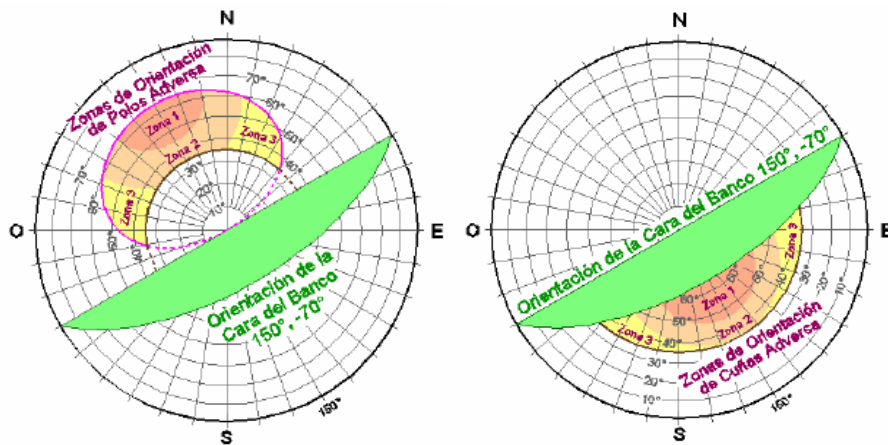
El primer paso en el análisis de la pérdida de cresta debido a un deslizamiento planar es graficar la orientación de la cara del banco en la red estereográfica, asumiendo un ángulo inicial de la cara del banco de 70° (sombreado en verde). El segundo paso es crear un delineado oval del rango de ubicaciones de los polos de fracturas con una orientación potencialmente adversa (línea magenta). El tercer paso es dibujar un círculo para el ángulo de fricción (arco marrón). El área que contiene las ubicaciones adversas de los polos de fracturas estará dentro del óvalo magenta, pero fuera del círculo marrón (ver **Figura N°7-11 (a)**).

El segundo paso es dibujar un círculo para el ángulo de fricción (arco marrón). El área que contiene las ubicaciones adversas de los polos de fractura estará dentro del círculo marrón, pero fuera del área sombreada en verde (ver **Figura N°7-11(b)**).

Figura N° 7-11
Ejemplo de Análisis de Pérdida de Cresta: (a) Deslizamiento Planar y (b) Deslizamiento en Cuña
