### “Ingeniería geotécnica forense (Casos historia) parte II”

##### 4.2. Falla del talud en la Estación Centro Médico de la Línea 8

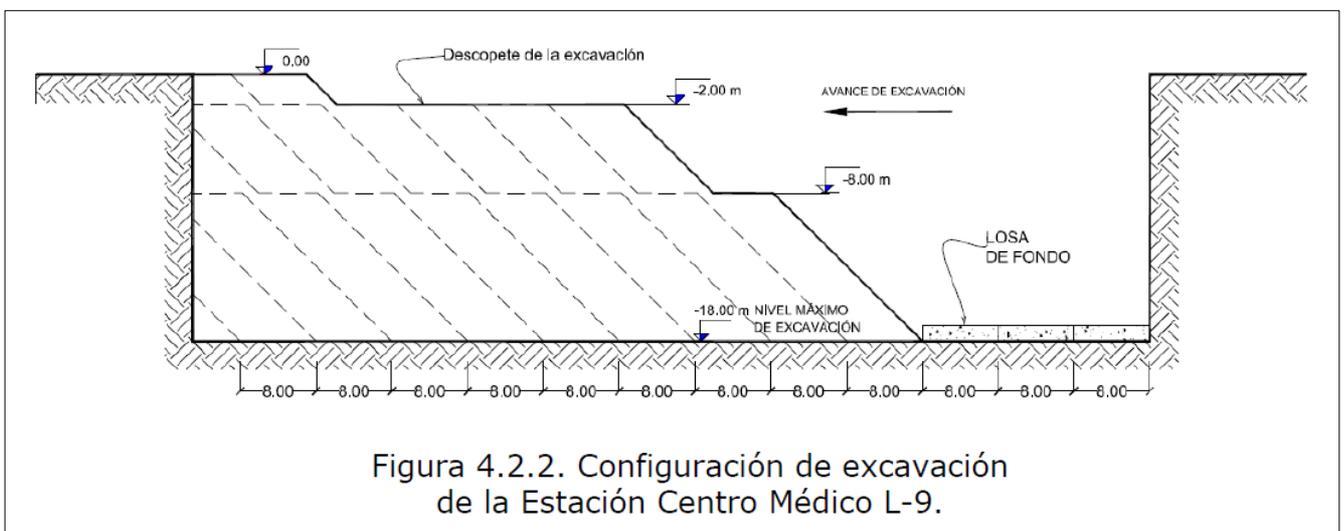
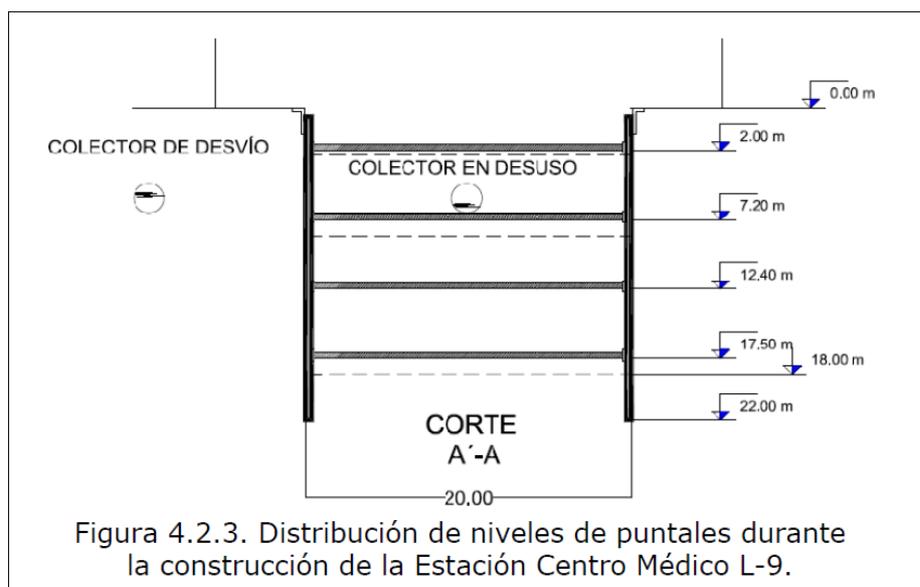
La excavación de la estación se realizó por etapas de 8.00 m de longitud, llevando un talud frontal con una inclinación de 1:1 y una berma de 4.0 m a 8.0 m de profundidad [Ver figura 4.2.2]

Durante el proceso de excavación se colocaron 4 niveles de puntales a las profundidades que se indican en la figura 4.2.3. Los puntales se colocaron tan pronto la excavación descubrió sus puntos de aplicación y se les aplicó una precarga. Al llegar al nivel máximo de excavación, se coló un aplantilla de concreto pobre y una vez alcanzado el fraguado, se procedió al armado y colado de la losa de fondo por cada una de las etapas.
